# **ПАСПОРТ ДОСТУПНОСТИ**

**№ 3**

***Выставочный зал «Меценат» - музейный  
объект***

**АКТ ОБСЛЕДОВАНИЯ  
объекта социальной инфраструктуры  
К ПАСПОРТУ ДОСТУПНОСТИ ОСИ  
№3**

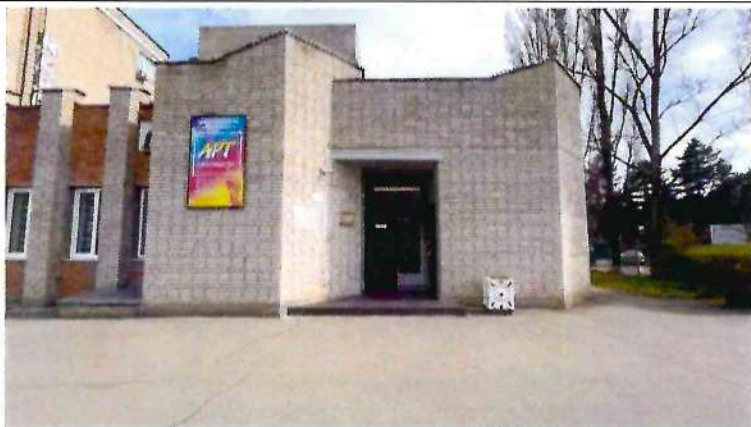
Фото 1

| №<br>п/п | Наименование<br>функционально-<br>планировочного<br>элемента | Наличие элемента | | | Выявленные нарушения<br>и замечания | | Работы по адаптации объектов | |
|---|---|---|---|---|---|---|---|---|
| 1.1 | Вход (входы) на<br>территорию | <i>нет</i> | - | <i>1</i> | - | - | - | - |
| 1.2 | Путь (пути)<br>движения на<br>территории | <i>нет</i> | - | <i>1,2</i> | <i>Прилегающий участок<br/>тротуара при входе на объект<br/>не оборудован тактильной<br/>плиткой.</i> | <i>С</i> | <i>Перед входом на объект<br/>разместить предупредительную<br/>тактильную разметку.<br/>Установить контрастную<br/>тактильную табличку об<br/>объекте и информационную<br/>табличку с графиком работы,<br/>дублированные шрифтом Брайля.</i> | <i>Текущий ремонт.</i> |

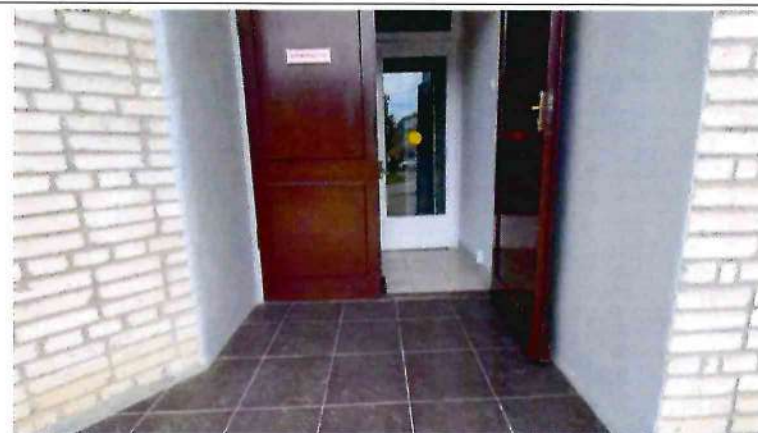
Фото 2

| №<br>п/п | Наименование<br>функционально-<br>планировочного<br>элемента | Наличие элемента | | | Выявленные нарушения<br>и замечания | | Работы по адаптации объектов | |
|---|---|---|---|---|---|---|---|---|
| 1.4 | Пандус<br>(наружный) | <i>нет</i> | - | <i>2</i> | <i>Отсутствует стационарный<br/>пандус на входе в объект.<br/>Перепад высоты входной<br/>площадки от тротуара<br/>составляет до 120мм.<br/>Площадка не имеет сигнальной<br/>маркировки.</i> | <i>К,О,С</i> | <i>Необходимо приобретение<br/>приставного пандуса, сигнальная<br/>маркировка входной площадки.</i> | <i>Текущий ремонт.</i> |

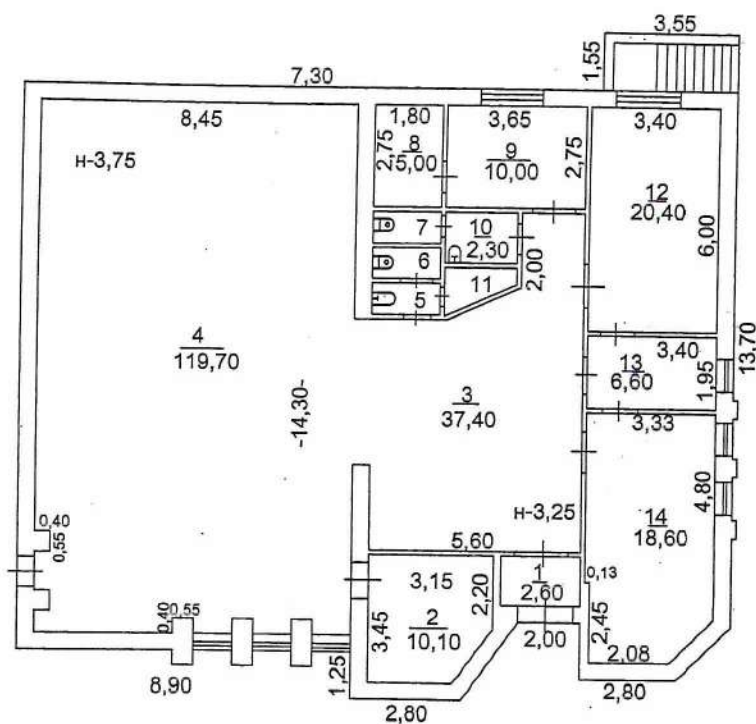
## Литер Б

| Позтажний план | | | | | |
