# **ПАСПОРТ ДОСТУПНОСТИ**

**№ 4**

***Мемориальный музей Р.Л. Самойловича –  
музейный объект***

**АКТ ОБСЛЕДОВАНИЯ  
объекта социальной инфраструктуры  
К ПАСПОРТУ ДОСТУПНОСТИ ОСИ  
№4**

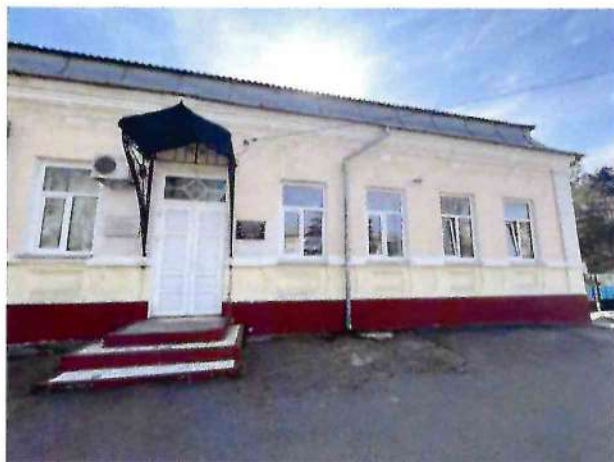
Фото 1

| №<br>п/п | Наименование<br>функционально-<br>планировочного<br>элемента | Наличие элемента | | | Выявленные нарушения<br>и замечания | | Работы по адаптации объектов | |
|---|---|---|---|---|---|---|---|---|
| 1.2 | Путь (пути)<br>движения на<br>территории | <i>есть</i> | - | 1,2 | <i>Прилегающий участок<br/>тротуара на входе на объект<br/>не оборудован тактильной<br/>плиткой.</i> | <i>С</i> | <i>Перед входом на объект<br/>разместить предупредительную<br/>тактильную разметку.</i> | <i>Текущий ремонт.</i> |
